## 『2023년도 과천도시공사 시민참여형』 하반기 및 동절기 특별 안전점검 추진 결과 보고

시설관리부-8079(2023.11.02.)호 하반기 및 동절기 특별 안전점검 추진계획에 의거 실시한 점검결과에 따른 불량시설 및 안전취약 시설에 대한 보완보수 실시로 시설물의 정상기능을 확보하여 안전사고를 미연에 방지하기 위한 점검 결과 보고임.

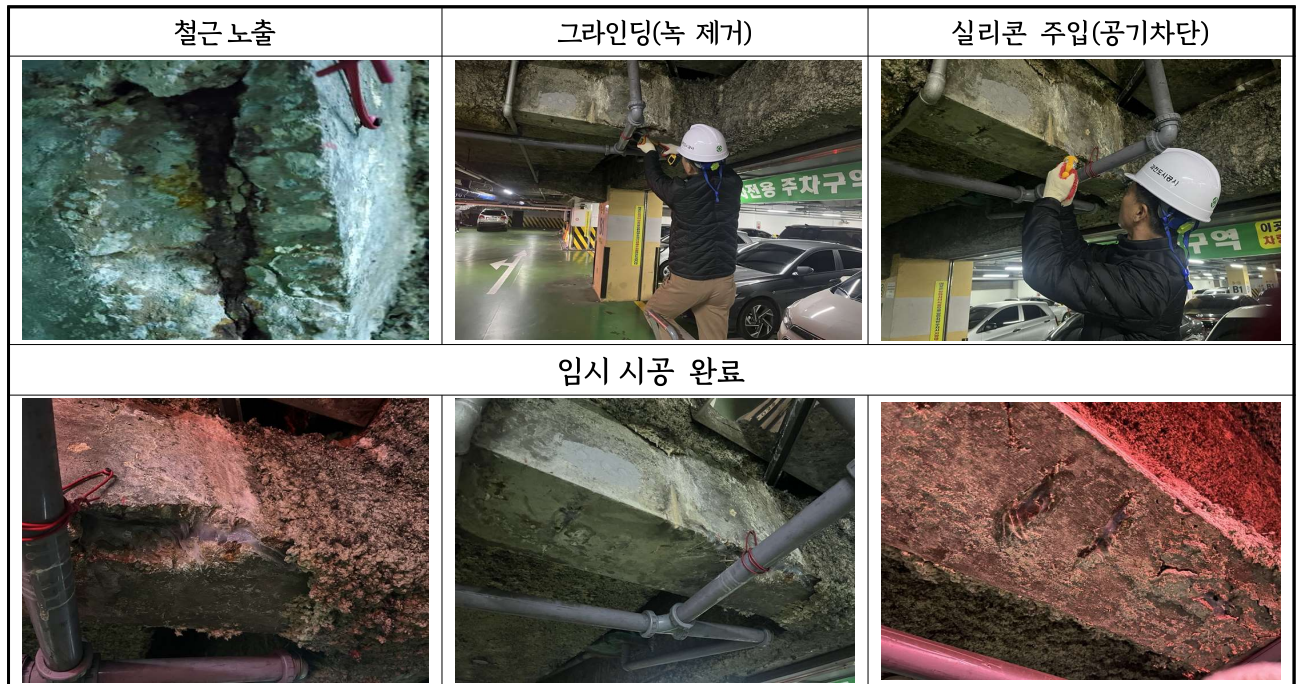
□ 구조체(보) 철근 노출 임시 보강 사진

다만 과천시민회관의 경우 2023년도 수영장 연습풀 하부 정밀안전진단 결과에서 도출된 일부 보 및 슬래브 보강이 필요한 상태이나 보강공사가 2024년도에 계획되어 있어 보강공사 전 까지 노출 철근 보호(공기 차단)를 위해 녹 제거 후 실리콘 처리를 한 상태이며 지속적인 주의 관찰을 통해 진행 상황을 체크해 안전을 확보할 계획이다.

| 구 분 | 부 재 | 평가등급 | | 결함종류 | 비 고 |
|---|---|---|---|---|---|
| | 보 | c | | 콘크리트 탈락/철근부식 | |

| 구 분 | 부재 | 중장기 보강 일정 계획 | | | 보강방법 |
|---|---|---|---|---|---|
| | 보 | ○ | | | 강판보강 |
